FEHLERANALYSE LEICHT GEMACHT:

Visuelle und messtechnische Prüfungen von Bremsscheiben und Bremsbelägen

JURID[®]
by Honeywell

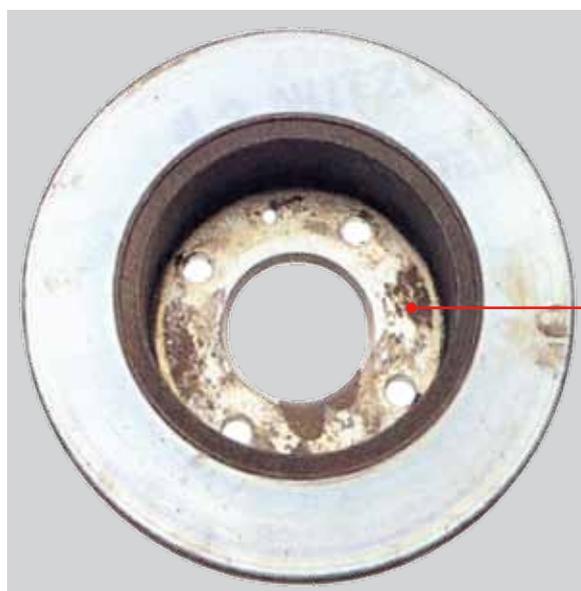
Korrosionsspuren

- Wenn sich hier Reste der Schutzbeschichtung – zu erkennen anhand von **Tröpfchenbildung** – befinden oder Reste von Paste (Kupfer usw.), so wurden diese Mittel von der Werkstatt als vorsorgliche Maßnahme zur späteren Demontage aufgebracht. Das völlig gleichmäßige Auftragen von Fetten und Pasten mit Schmierstoffanteilen, die zwar temperaturbeständig sind, ist in der Praxis jedoch fast unmöglich.
- Mehr oder weniger ausgeprägte **Korrosionsspuren** weisen auf eine längere Laufleistung oder eine korrodierte Nabe hin. Durch diese Korrosion ist eine optimale Anlage der Bremsscheibe an der Fahrzeugnabe nicht gewährleistet. Die hier auftretenden Toleranzen multiplizieren sich zum äußeren Rand der Reibringfläche und sind in manchen Fällen bereits als Ursache für einen Scheibenschlag anzusehen.

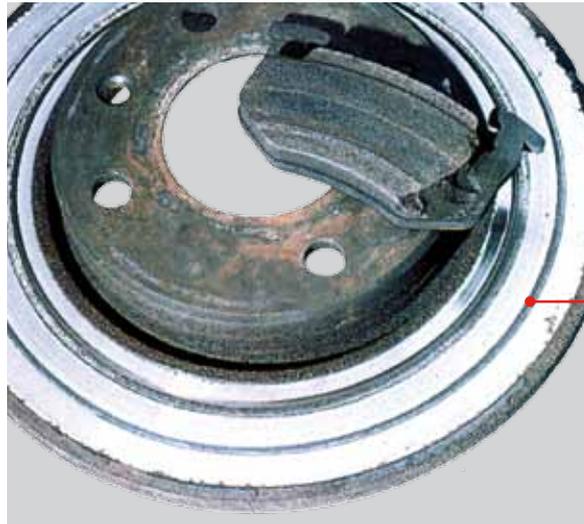
Riefenbildung

- Eine **Riefenbildung auf der Lauffläche** deutet auf Fremdeinfluss hin, sei es durch Abnutzung der Bremsbeläge. Letzterer zählt allerdings zu den Ausnahmen.

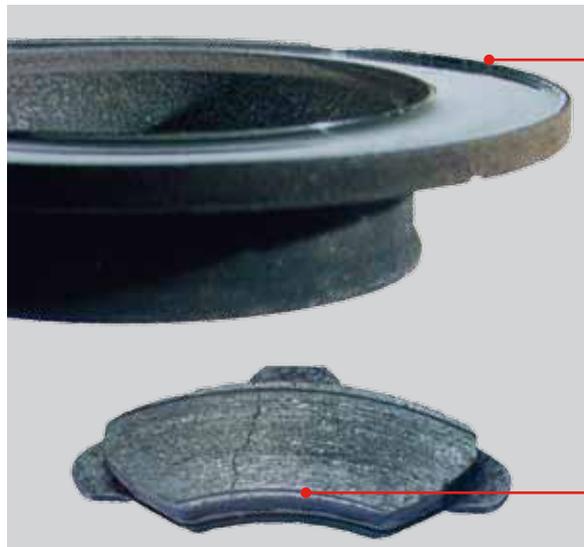
Erhöhter Steg

- Ein **erhöhter Steg am Rand der Reibringfläche** dokumentiert immer einen bereits vorhandenen Materialabtrag, der entweder auf einer bereits fortgeschrittenen Laufleistung beruht oder auf eine außerordentlich sportive Fahrweise des Endverbrauchers. Dies führt zu einer erhöhten Bremsstaubablagerung im Scheibentopf. Auf jeden Fall müssen auch die Beläge einer Prüfung unterzogen werden.

Materialabtrag

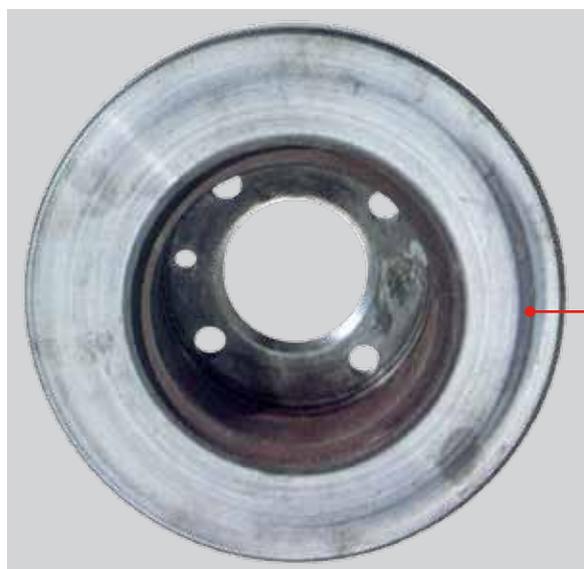
Auswaschungen (Hot Spots)

- Zeigt das Tragbild der Reibringfläche **Auswaschungen (Hot Spots)**, ist dies auf eine ‚Tammelbewegung‘ im Fahrbetrieb zurückzuführen. Dabei berührt der Bremsbelag die Scheibe immer wieder an der selben Stelle. Diese ‚Tammelbewegung‘ kann zu punktuellen Auswaschungen der Reibringfläche und somit zu einem Unwuchtverhalten führen. Ursache für die ‚Tammelbewegung‘ kann ein schwer gängiger Bremsattel oder ein falsch eingestelltes Radlager Spiel sein.

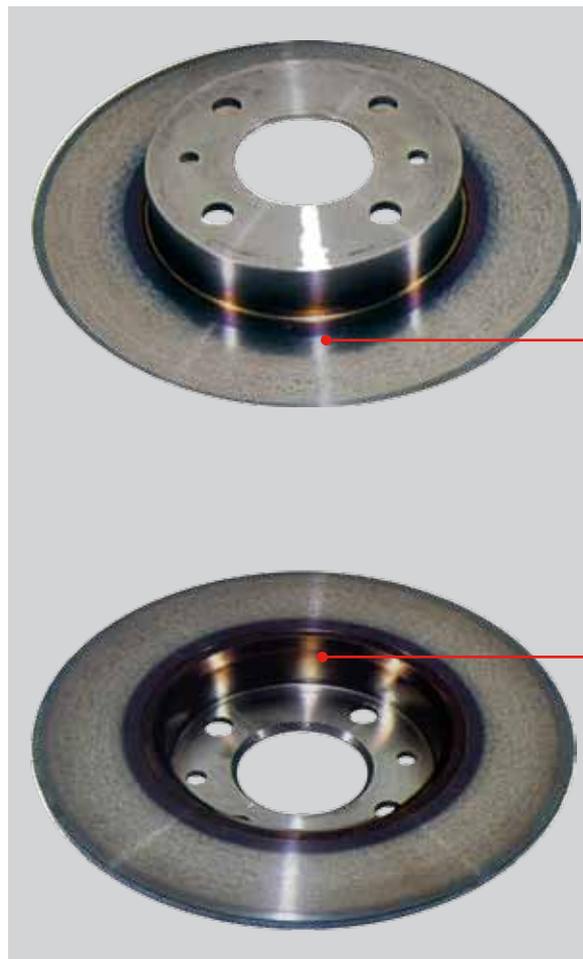
- Zeigen sich **auf der Reibringfläche leichte oder starke Blaufärbungen**, so deutet dies auf eine Erhitzung der Bremsscheibe über den Normbereich hinaus hin. Diese sogenannten Anlassfarben zeigen, dass eine Gefügeumwandlung im perlitischen Grundgefüge (Matrix) bereits begonnen hat. Die Folge davon sind erhöhte Parallelitätswerte über die Maximaltoleranz hinaus, was zur Unwucht führt. Dieser Vorgang kann anhand der später erklärten messtechnischen Untersuchung in aller Regel bestätigt werden. Auch wenn die gemessenen Werte das zulässige Maximum nicht überschreiten sollten, ist in jedem Fall von einem Wiedereinbau der Scheibe abzusehen.

- Weist nur eine der beiden Bremsscheiben einer Achse eine Blaufärbung auf, kann eindeutig auf einen feststehenden oder zumindest schwergängigen Sattel geschlossen werden. Eine häufige Ursache dafür sind die Führungshülsen bei Schwimmsätteln.

und sind deshalb für einen maximalen Einsatzbereich von bis zu 750° C geeignet. Wird dieser Bereich fortwährend überschritten, kommt es zu einer Gefügeumwandlung. Durch die nachfolgende Abkühlung besteht die Gefahr, dass sich über den gesamten Reibflächenumfang verteilt ein ungleiches Gefüge bildet. Dies führt zu Dickenfehlern und somit zur Rubbelneigung bei den nächsten Bremsungen.

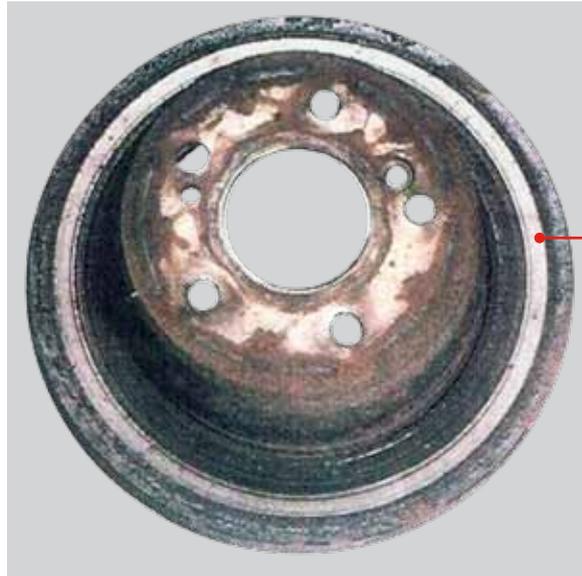
- Sollte die **Reibfläche nur in der Mitte abgenutzt** sein oder ist die **innere und äußere Reibfläche korrodiert**, gibt es mehrere Ursachen:

- geringer Bremsmoment durch einen geringeren Bremskraftanteil der Hinterachse
- der Bremsbelag liegt nicht komplett auf
- es wurden die falschen Bremsbeläge benutzt
- ein Teil des Reibwerkstoffes der Bremsbeläge ging verloren

Mittige Abnutzung /
Korrosion der inneren
und äußeren Reibfläche

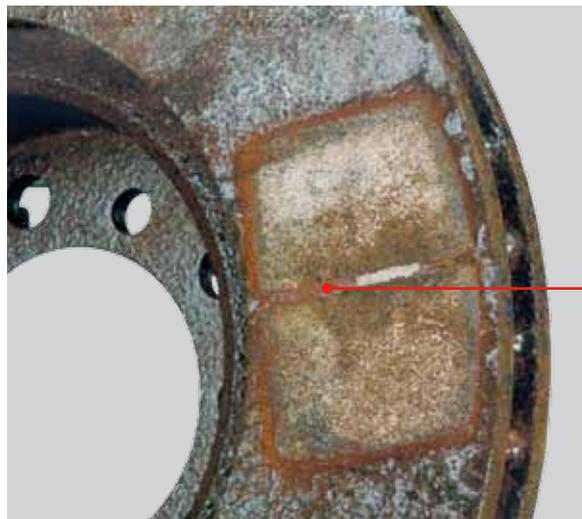
Korrosiver
Belagabdruck

- Ein **korrosiver Belagabdruck** entsteht durch die Metallanteile, die der Bremsbelag enthält. Zusammen mit der Bremsscheibe bilden diese Metallanteile ein elektrochemisches Element, das unter bestimmten Bedingungen zu Korrosionsschäden an der Bremsscheibe führen kann. Befindet sich das Fahrzeug ständig in Betrieb, ist diese Korrosionsgefahr gering. Anders ist es, wenn das Fahrzeug länger steht. Nach einer Standzeit von mehreren Tagen bilden sich auf der Reibringfläche sogenannte korrosive Belagabdrücke oder Flugrost. Hierbei dringt die Korrosion mehrere Millimeter in die Bremsscheibe ein. Eine Beeinträchtigung des Bremskomforts, Quietschen und Rubbeln sind die Folge. Eine Bremsscheibe mit korrosivem Belagabdruck lässt sich nicht wiederherstellen. Auch ein Überschleifen nutzt nichts. Ein Scheibenwechsel ist unbedingt erforderlich.

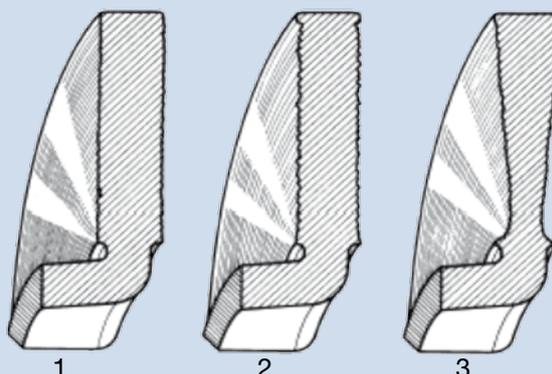
Bild 4

Bremsscheiben mit Verschleißformen – wie in Bild 4_3 dargestellt – müssen unbedingt erneuert werden. Sollen Bremsscheiben mit Verschleißformen – wie in Bild 4_2 dargestellt – nachgearbeitet werden, so entscheidet darüber die Verschleißtiefe, die das vom Fahrzeughersteller für den jeweiligen Fahrzeugtyp festgelegte maximal zulässige Bearbeitungsmaß nicht überschreiten darf.

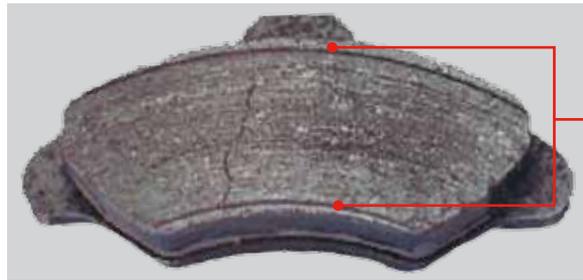
Verschleißrand

- Weist der Bremsbelag **am oberen und unteren Rand der Reibfläche einen Verschleiß** auf, wurde eine alte ‚eingelaufene‘ Bremsscheibe verwendet.

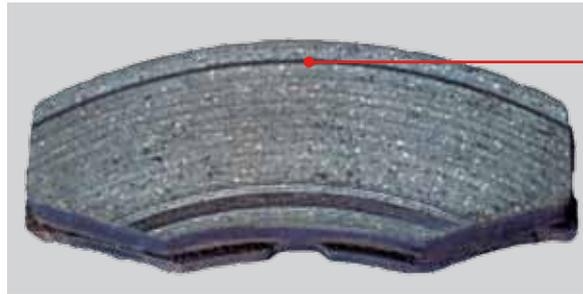
Riefen

- **Riefen auf dem Bremsbelag** sind ein Spiegelbild der Bremsscheibe (siehe Seite 3 Riefenbildung der Lauffläche).

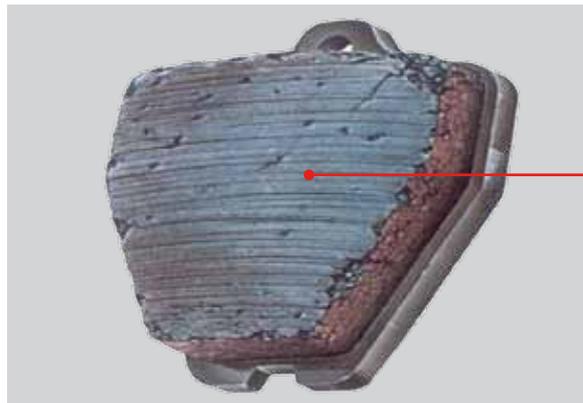
Überhitzung

- Eine **Überhitzung der Bremsbeläge** wird durch einen festen oder schwergängigen Bremsattel verursacht.

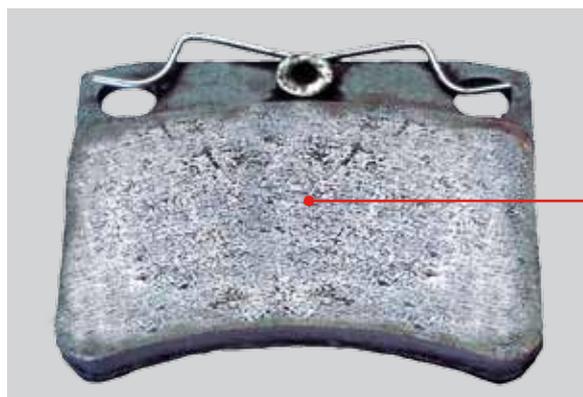
Verglasen

- Das **Verglasen von Bremsbelägen** ist eine Folge von wiederholten leichten Bremsvorgängen (falsches Einparken), bei denen die Belagoberfläche blank poliert wird. Bei starken Bremsungen, kann die Bremswirkung dadurch stark nachlassen.

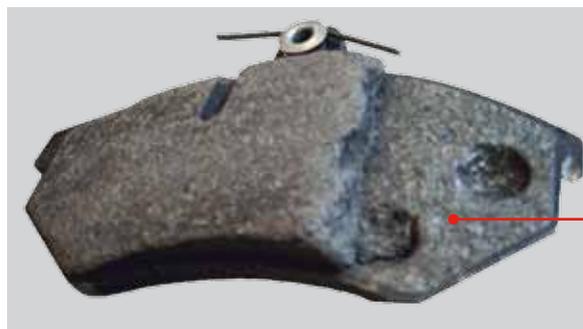
Ausbruch

- Ein **ausgebrochener Belag** ist die Folge davon, dass der Belag falsch eingebaut wurde.

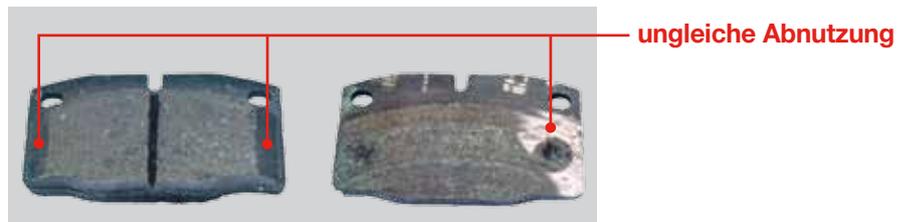
- Bei einer **ungleichen Abnutzung von Bremsbelägen** muss die Freigängigkeit des Bremssattels überprüft werden.

- Befindet sich der stärker abgenutzte Bremsbelag auf der **Außenseite** des Bremssattels (Schwimmsattel) ist dies auf feste oder schwergängige Schiebehülsen zurückzuführen.

- Befindet sich der stärker abgenutzte Bremsbelag auf der **Kolbenseite**, ist dies auf einen festen oder schwergängigen Kolben zurückzuführen.

In jedem Fall muss die Freigängigkeit der Bremsbeläge im Sattelschacht gewährleistet sein.

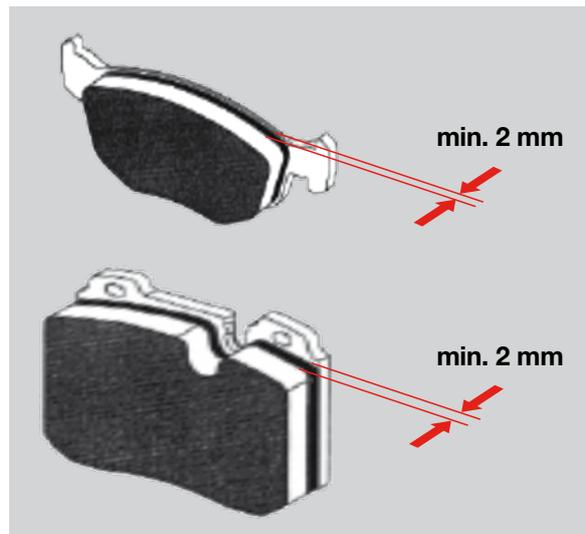
Mindeststärke
Bremsbelag
2 mm

- Bremsbeläge werden häufig zu spät gewechselt. Um in allen Betriebszuständen die volle Funktionssicherheit der Bremsanlage zu gewährleisten, müssen die Bremsbeläge spätestens bei einer **Restbelagstärke von 2 mm** oder bei Aufleuchten der Verschleißwarnanzeige ausgetauscht werden.

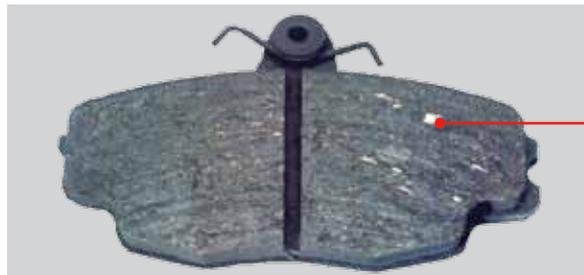
- Ein zu geringer Bremsdruck
- Der Einbau von neuen Belägen auf alten Scheiben
- Veraltete oder ausgehärtete Dichtmanschetten im Bremssattel
- Kolbenabsatzeinstellung nicht 20°
- Fremdkörper im Bremsbelag (Schmutz, Schmiergel)

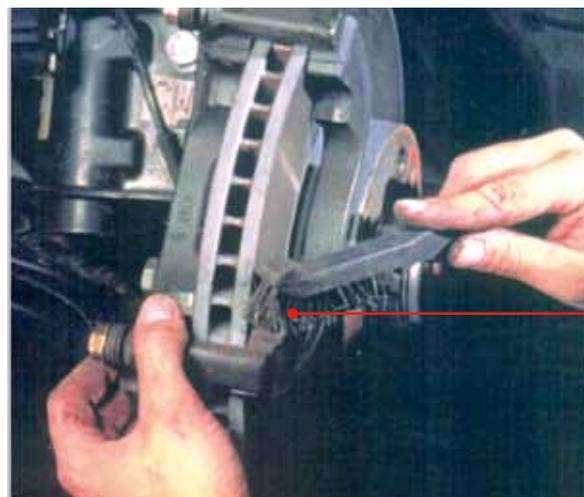
Reinigung des
Sattelschachtes

- Schwergängiger Bremssattel oder Beläge (Reinigung des Sattelschachtes erforderlich)
