Fahrzeug: MINI / R57 / CABRIO / Cooper S / N14 / MECH / EUR LL / 2009 / 6

54 34 415

Verdeckbezug
instandsetzen mit
Reparatursatz

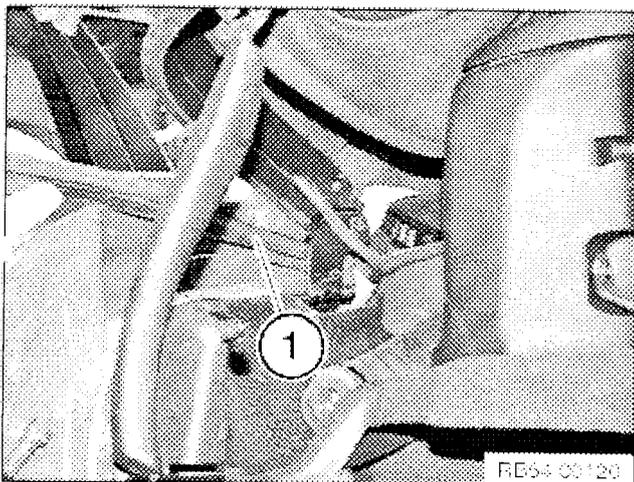
Dichtung (1) ausbauen.

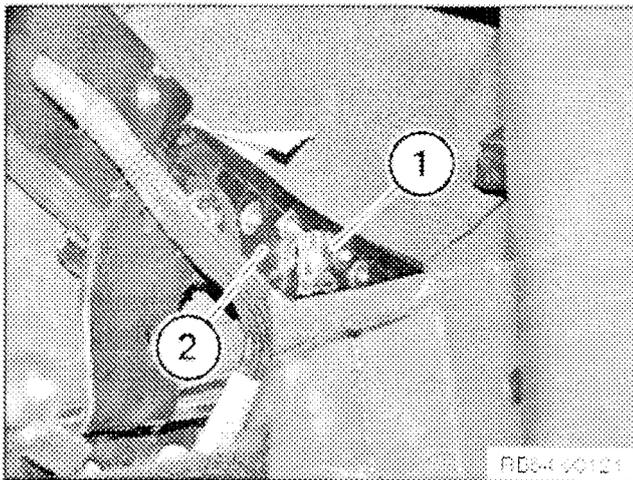
Klammer (1) lösen und Einleger (2) nach unten
ausklippen.

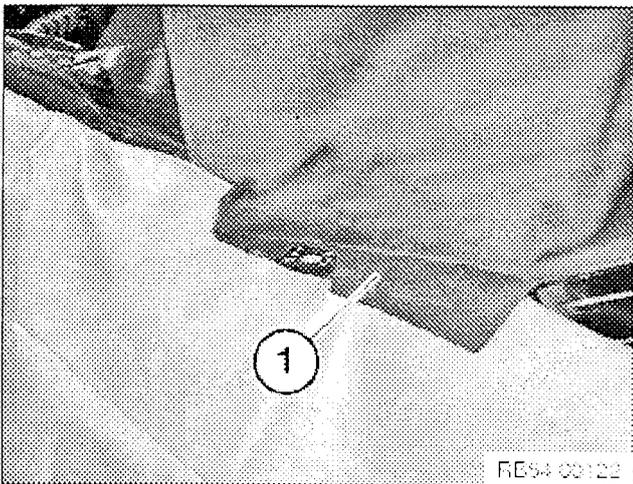
Einleger (1) nach oben ausfädeln und auf Kotflügelschoner ablegen.

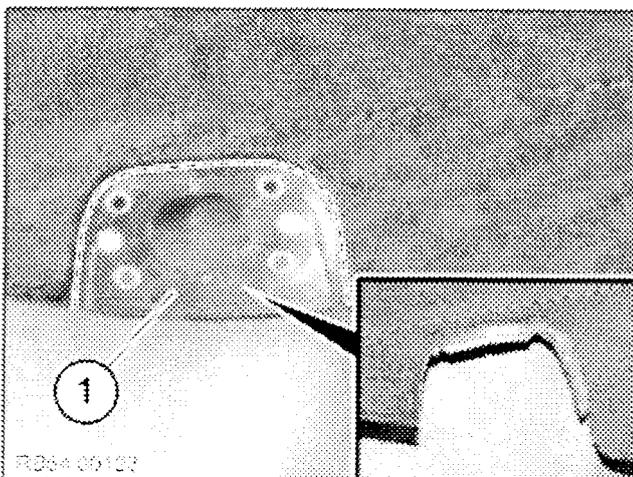
Metalleinleger (1) wie dargestellt mit geeignetem Werkzeug ausschneiden.

Mindestabstand Beschnitt Verdeckbezug 2 mm.

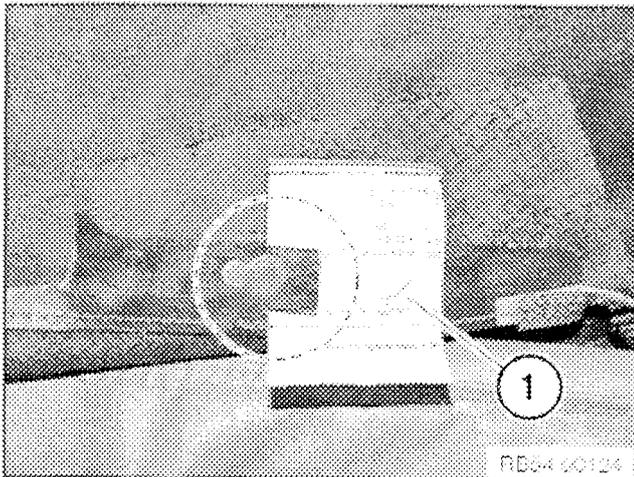
Transportzettel (1) wie dargestellt

ausschneiden.

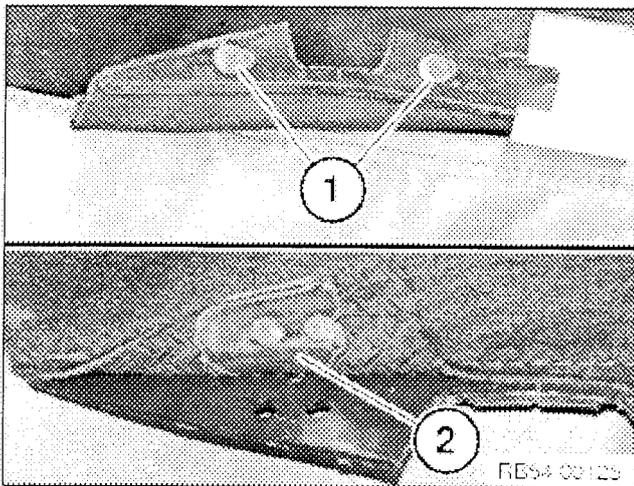
Klebereste (1) und (2) der Innen- und Außenseite mit geeignetem Werkzeug entfernen.

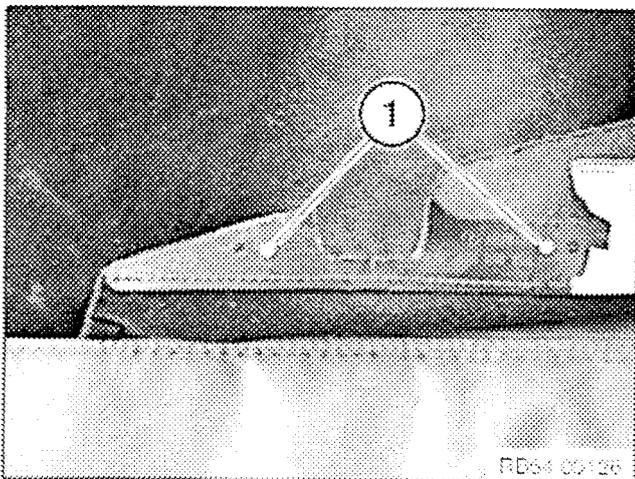
Verdeck an den Aufnahmebohrungen (1) mit geeignetem Werkzeug durchstoßen.

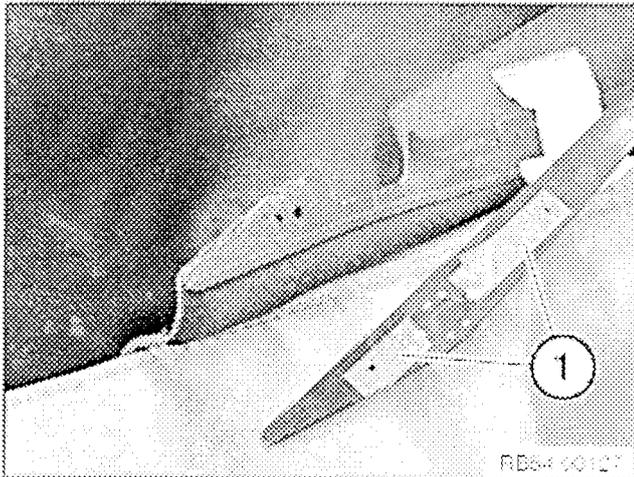
Schutzfolien (1) der Klebestreifen abziehen.

Einleger (1) wie dargestellt montieren.

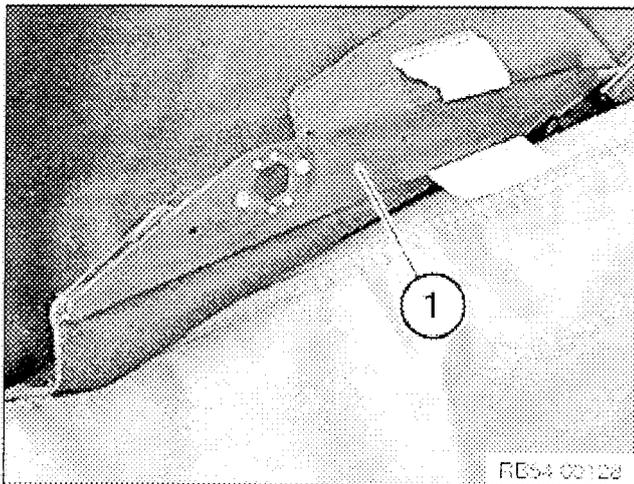
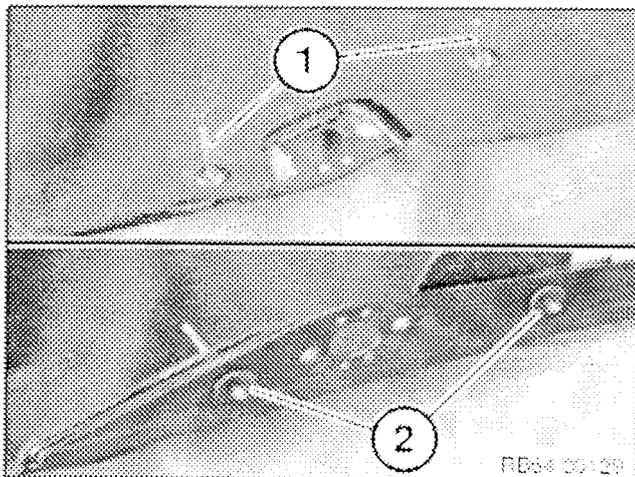
Blindnieten (1) mit Unterlegscheiben (2) festnieten.

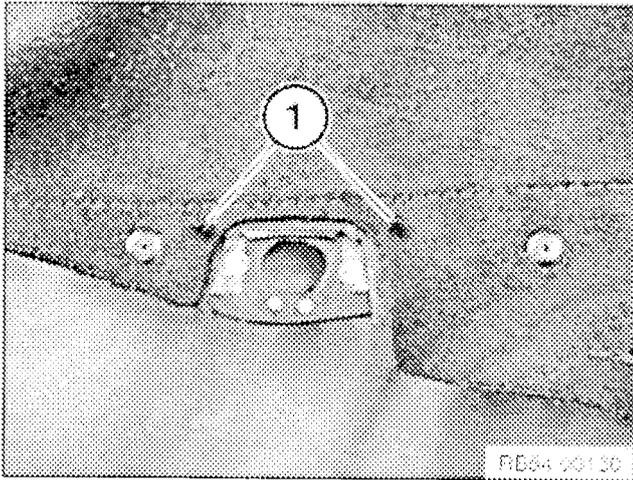
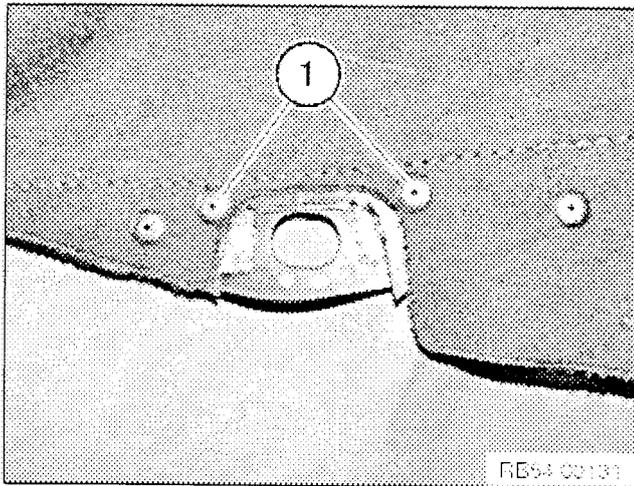
Bohrungen (1) anbringen.

Blindniete (2) montieren.

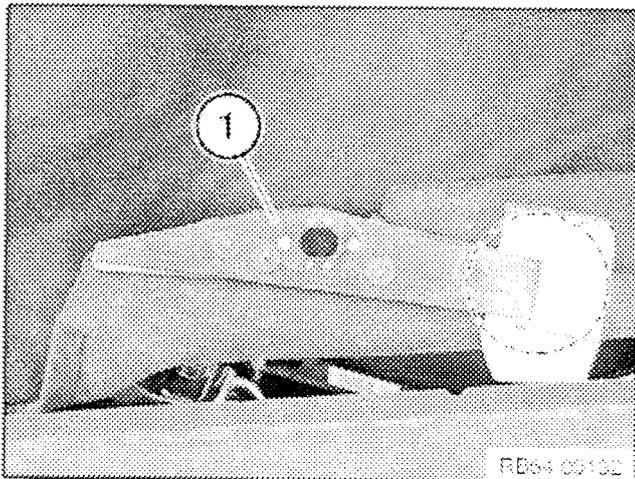
Einleger (1) im markierten Bereich kürzen.

Scharfkantige Stellen am Einleger abschleifen!
