FEHLERANALYSE LEICHT GEMACHT:

Visuelle und messtechnische Prüfungen von Bremsscheiben und Bremsbelägen

JURID[®]
by Honeywell

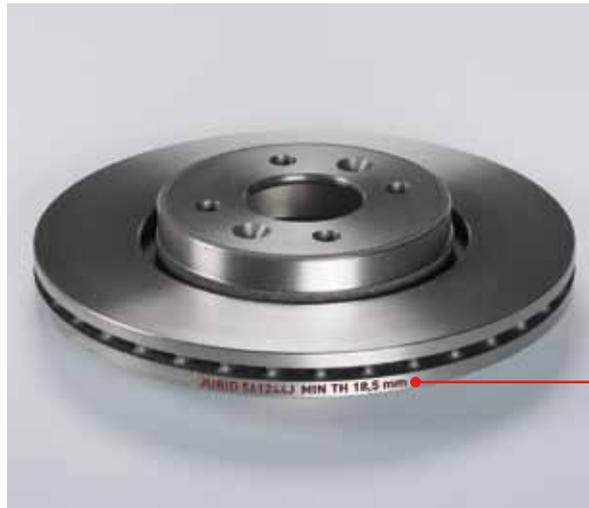
Prägestempel

- Wurde die Bremsscheibe von JURID geliefert? Sie erkennen dies am **Prägestempel** auf der Lauffläche der Scheibe.
- Entspricht die Bremsscheibe der angegebenen Artikelnummer?
- Passt die Bremsscheibe auf die Bremse des angegebenen Fahrzeuges?

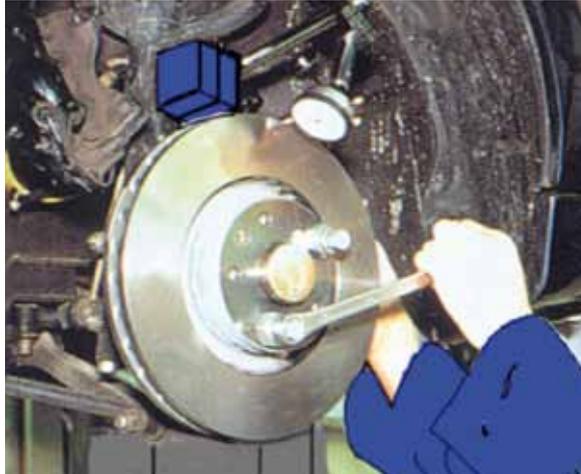
Bild 1

- Bild 1: Befestigen Sie die Messuhr mit Hilfe des Magneten am Federbein.

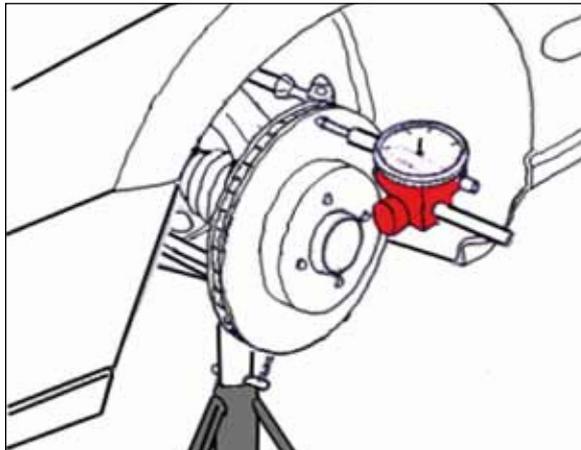
Bild 2

- Bild 2: Setzen Sie den Messfühler 1 cm vom äußeren Durchmesser an und lesen Sie den Schwingungswert während einer vollen Umdrehung auf der Messuhr ab.

Der Messwert muss bei der Scheibe unter 0,08 mm und bei der Nabe unter 0,02 mm liegen.

Wenn der Messwert außerhalb der Toleranz liegt, ändern Sie die Position der Scheibe zur Radnabe um 45° und prüfen Sie erneut.

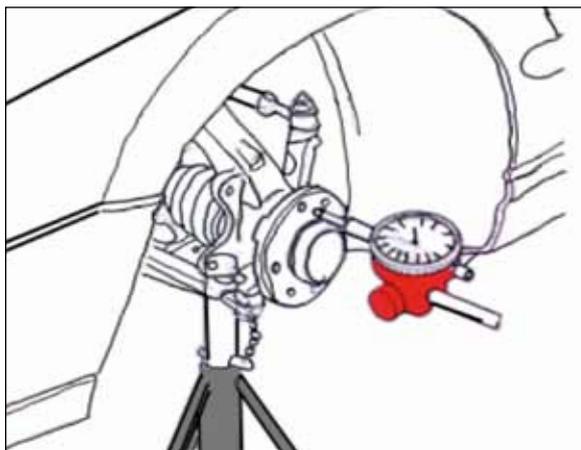
Bild 3

- Bild 3: Überprüfen Sie auch den Rundlauf der Radnabe.

Vorsicht: der Nabenschlag führt zu ca. doppeltem Scheibenschlag.

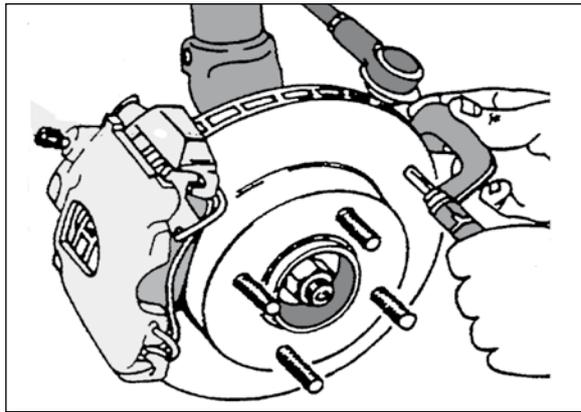
Bild 1

- Bild 1: Den Dickenunterschied der Scheibe messen Sie radial mit Hilfe der Mikrometerschraube an mindestens 8 Punkten über die gesamte Reibfläche verteilt. Die Dickentoleranz beträgt 0,01 mm und darf nicht überschritten werden.

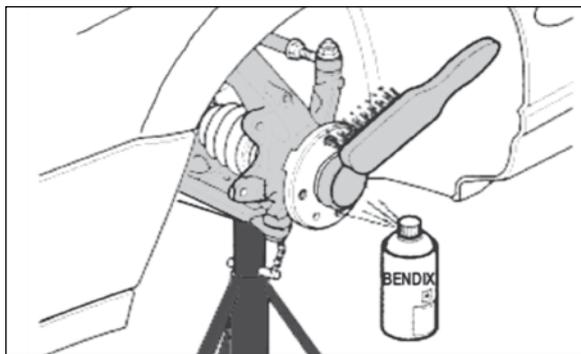
Bild 2

- Bild 2: Die Anlagefläche der Nabe muss absolut sauber, rost- und gratfrei sowie metallisch blank sein. Bitte auf keinen Fall Montagepaste verwenden.

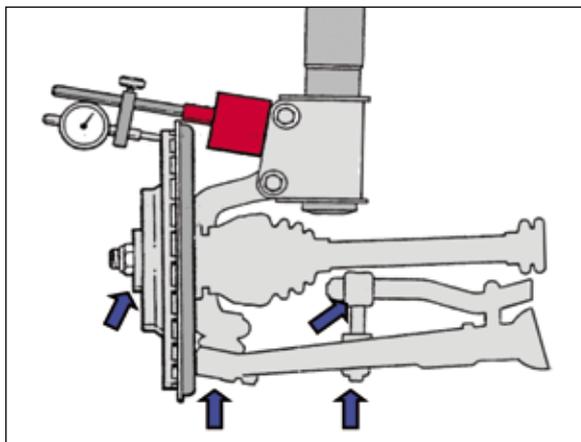
Bild 3

- Bild 3:
 - Radaufhängungsteile wie Spurstangen, Silentblöcke und Lenkungsbuchsen dürfen nicht weich, ausgeschlagen oder beschädigt sein.
 - Die Kolben und Führungshülsen der Bremssättel müssen gängig sein.
 - Bremsbeläge und Federn müssen korrekt montiert sein.
 - Die Radlager müssen korrekt eingestellt sein.

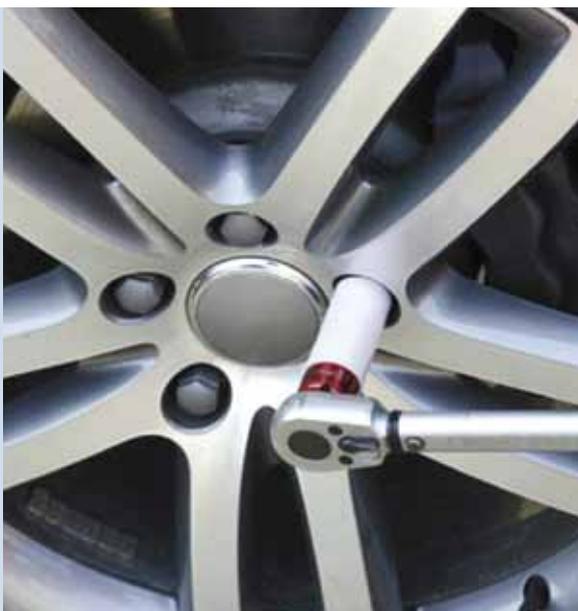
95 % aller Schlagschrauber sind für das Voranziehen der Radschrauben ungeeignet.

Die heutigen ½“ Schlagschrauber leisten bis zu 1300 Nm. Bereits in der geringsten Einstellstufe werden 300 Nm und mehr erreicht. Die Mehrzahl der Fahrzeuge wird jedoch mit einem Drehmoment von 120 Nm angezogen.

Bereits vor dem Einsatz des Drehmoment-schlüssels liegt der Anzugsdrehmoment bis zu 100% über den Herstellervorgaben.

- Bei der Montage der Räder ziehen Sie die Radschrauben unbedingt in zwei Stufen gleichmäßig über Kreuz und mit dem richtigen Anziehmoment fest.

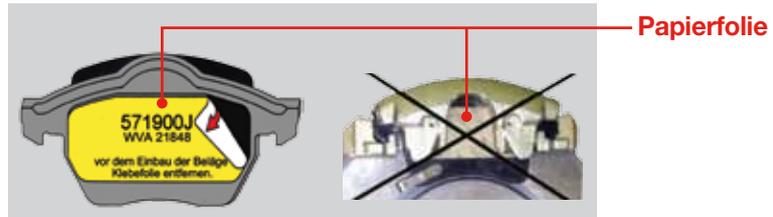
- Oft ist die **Rückseite eines Bremsbelages** mit einer **Papierfolie** gegen Verschmutzung geschützt. Vor dem Einbau muss diese Folie unbedingt entfernt werden.

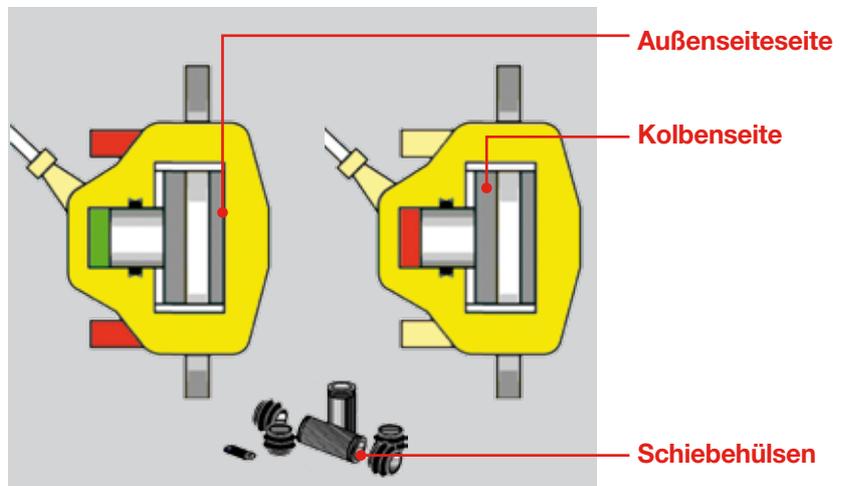
- Befindet sich der stärker abgenutzte Bremsbelag auf der **Außenseite** des Bremssattels (Schwimmsattel) ist dies auf feste oder schwergängige Schiebehülsen zurückzuführen.

- Befindet sich der stärker abgenutzte Bremsbelag auf der **Kolbenseite**, ist dies auf einen festen oder schwergängigen Kolben zurückzuführen.

In jedem Fall muss die Freigängigkeit der Bremsbeläge im Sattelschacht gewährleistet sein.

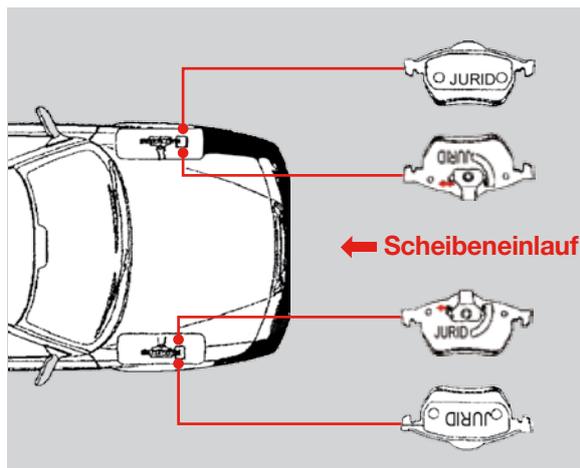
- **Bremsbeläge, die auf der Rückenplatte Richtungspfeile zeigen**, werden kolbenseitig und im Bremsscheibeneinlauf (Laufriechung vorwärts) montiert.
